COMMUNE DE COURZIEU

ETUDE DES RISQUES GEOLOGIQUES SUR LE TERRITOIRE
COMMUNAL

2015/06712/LYON/01

6 juin 2016

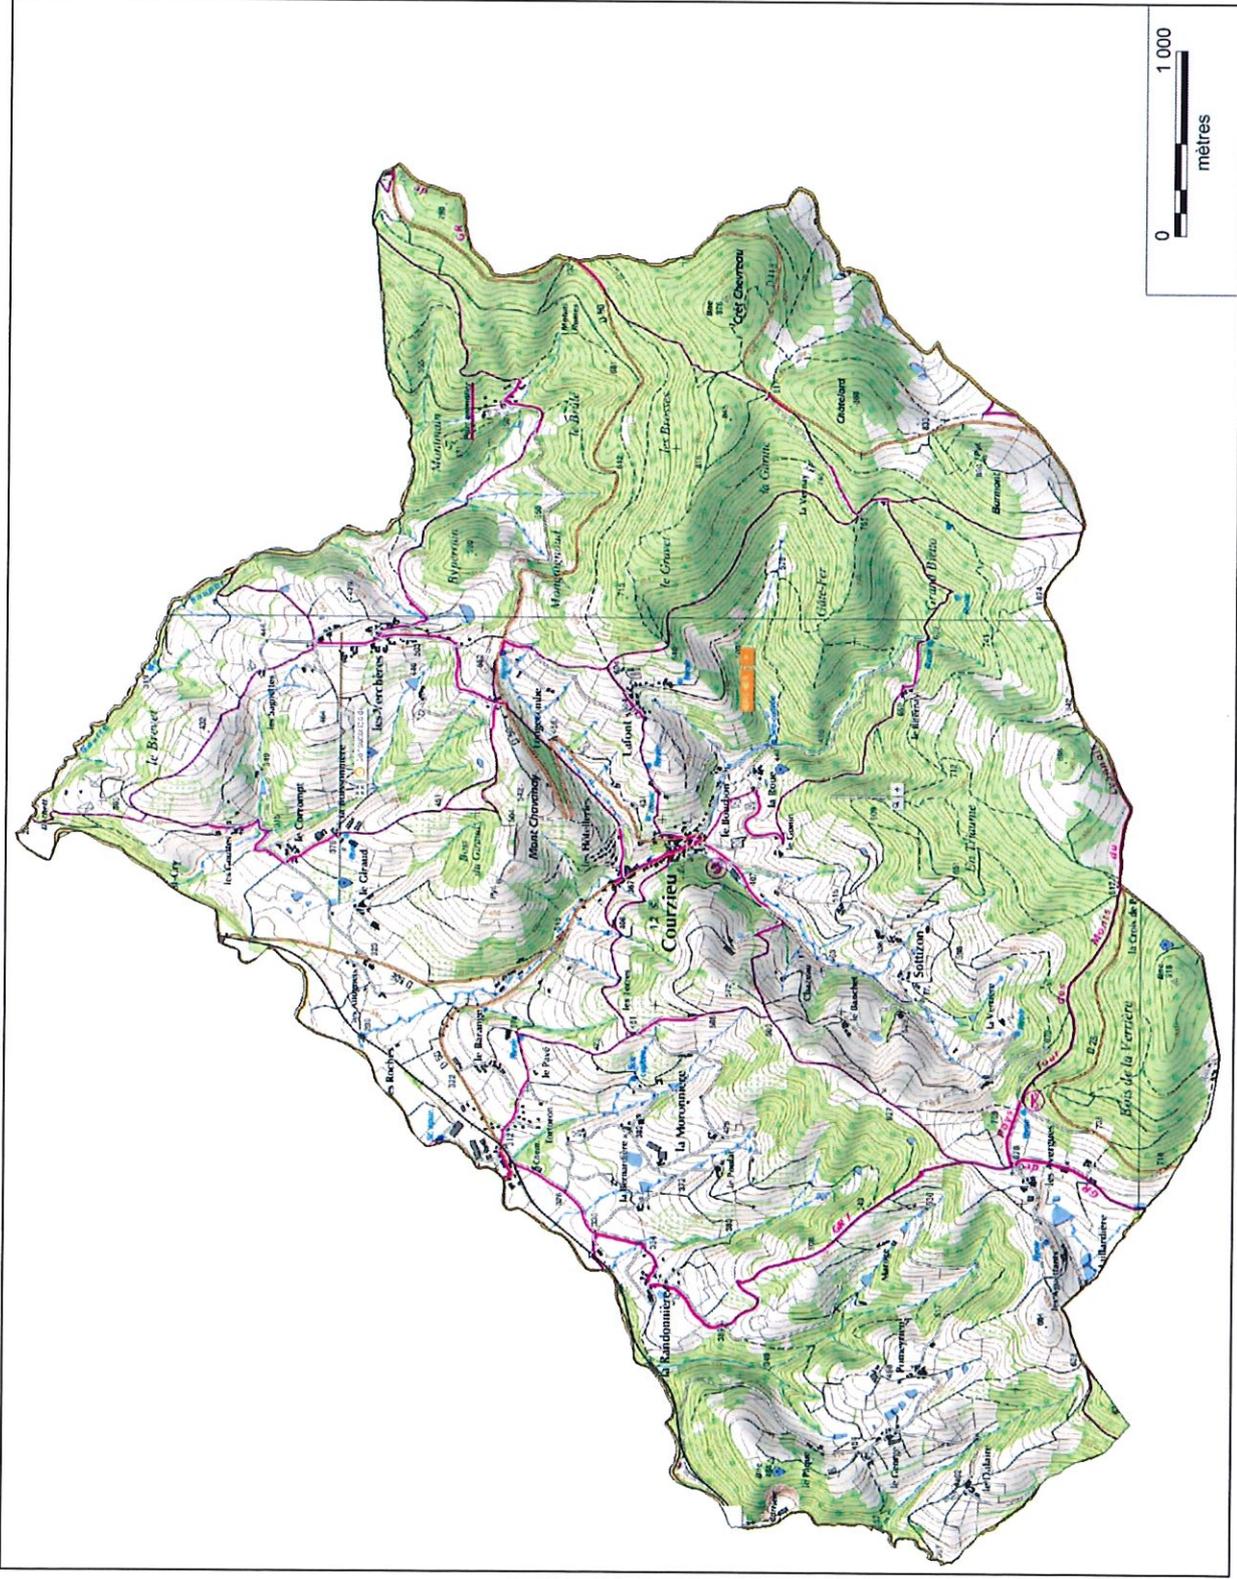
Figure 1 : carte topographique de COURZIEU (IGN au 1/25000)

Le territoire, qui s'étend sur 27 km², présente un relief très vallonné. Les pentes naturelles des terrains sont contrastées et affichent des valeurs maximum supérieures à 30° (figure 1). Le relief s'accroît du Nord-Ouest au Sud-Est, depuis la vallée de la Brévenne jusqu'à un chaîne de crêt qui culmine à 918m d'altitude (Bois de la Verrière).

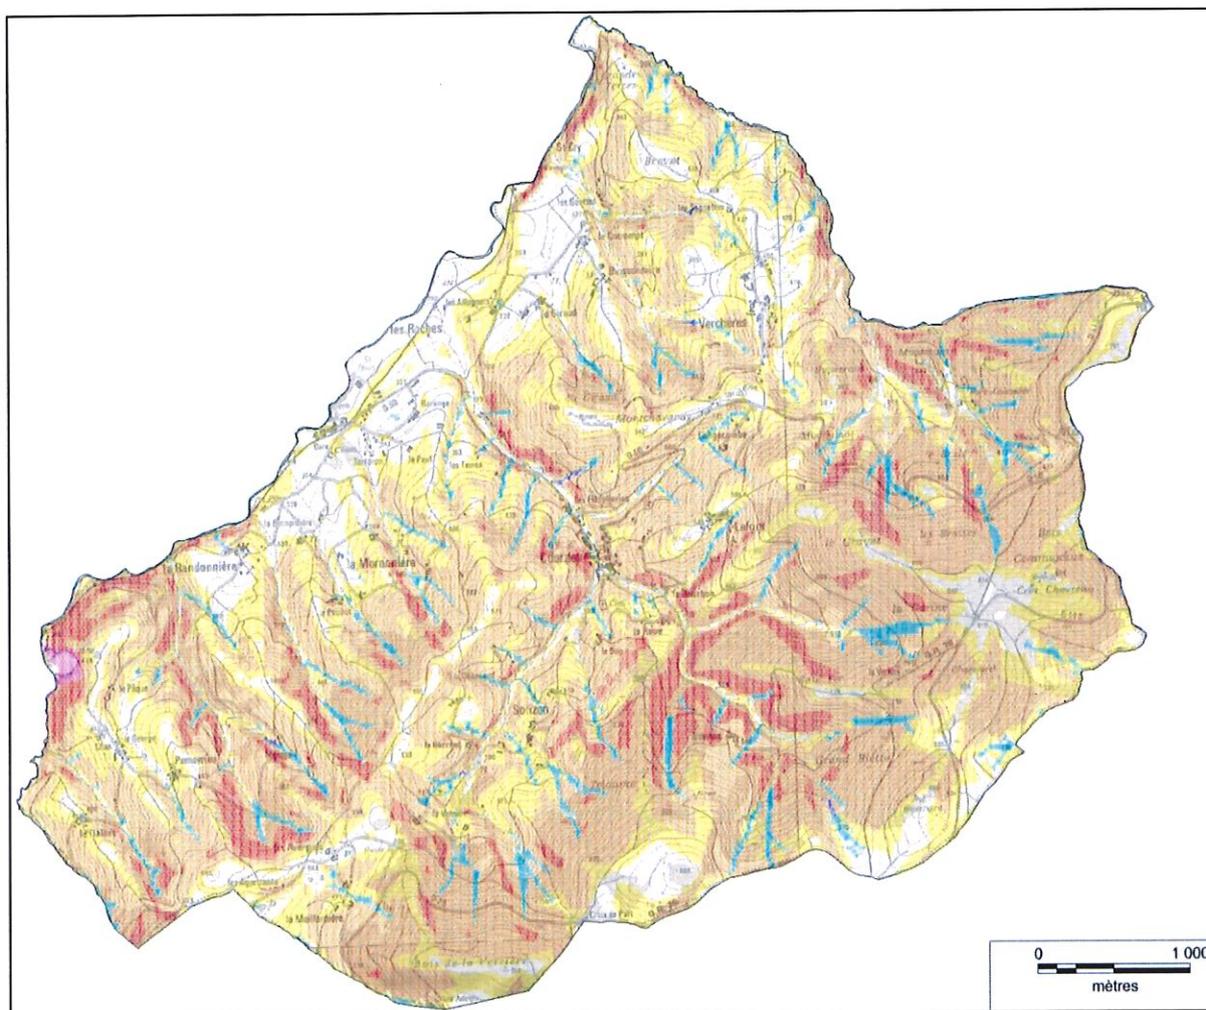
Cette cartographie (figure 3) propose un zonage de couleurs correspondant aux différents types de phénomènes (glissements de terrain, coulées de boue et chutes de blocs) et pour différentes intensités.

Figure 3: *cartographie actuelle de la susceptibilité aux mouvements de terrain (porter à connaissance)*

Glissement de terrain		
	Fort	Contraintes topographiques fortes, terrain à priori peu favorable à la construction
	Moyen	Glissement Possible de toute intensité
	Faible	Glissement rares de faible ampleur
Coulée de Boue		
	Faible	Coulées de boue rares et/ou de faible intensité
	Moyenne	Coulées de boue possibles de faible intensité
Chute de blocs		
	Chute de blocs possible

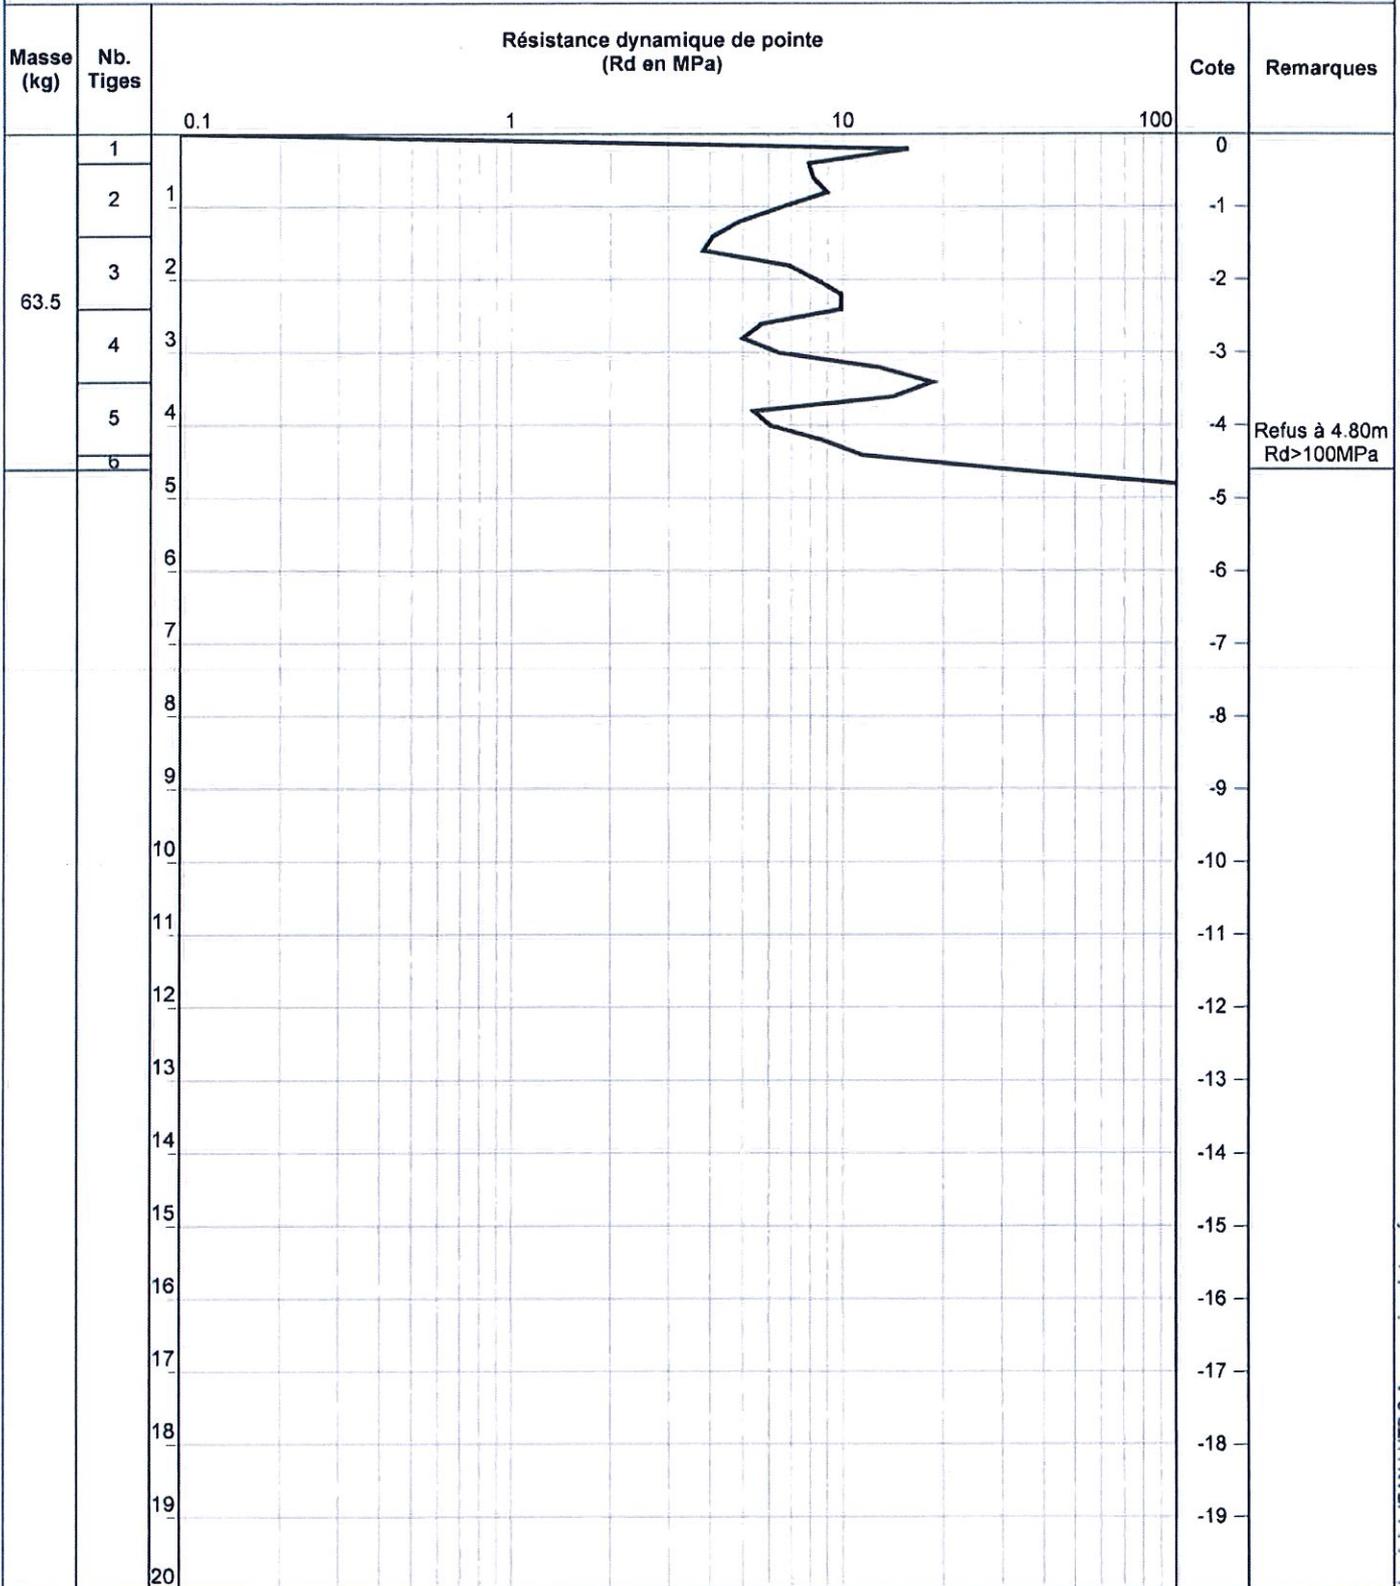
Caractéristiques du pénétromètre dynamique PDB

Masse mouton : 63.5 kg	Masse enclume : 12.37 kg
Hauteur de chute : 75 cm	Masse de la pointe : 1.05 kg
Section de la pointe : 20.428 cm ²	Masse d'une tige : 6.31 kg
Observations :

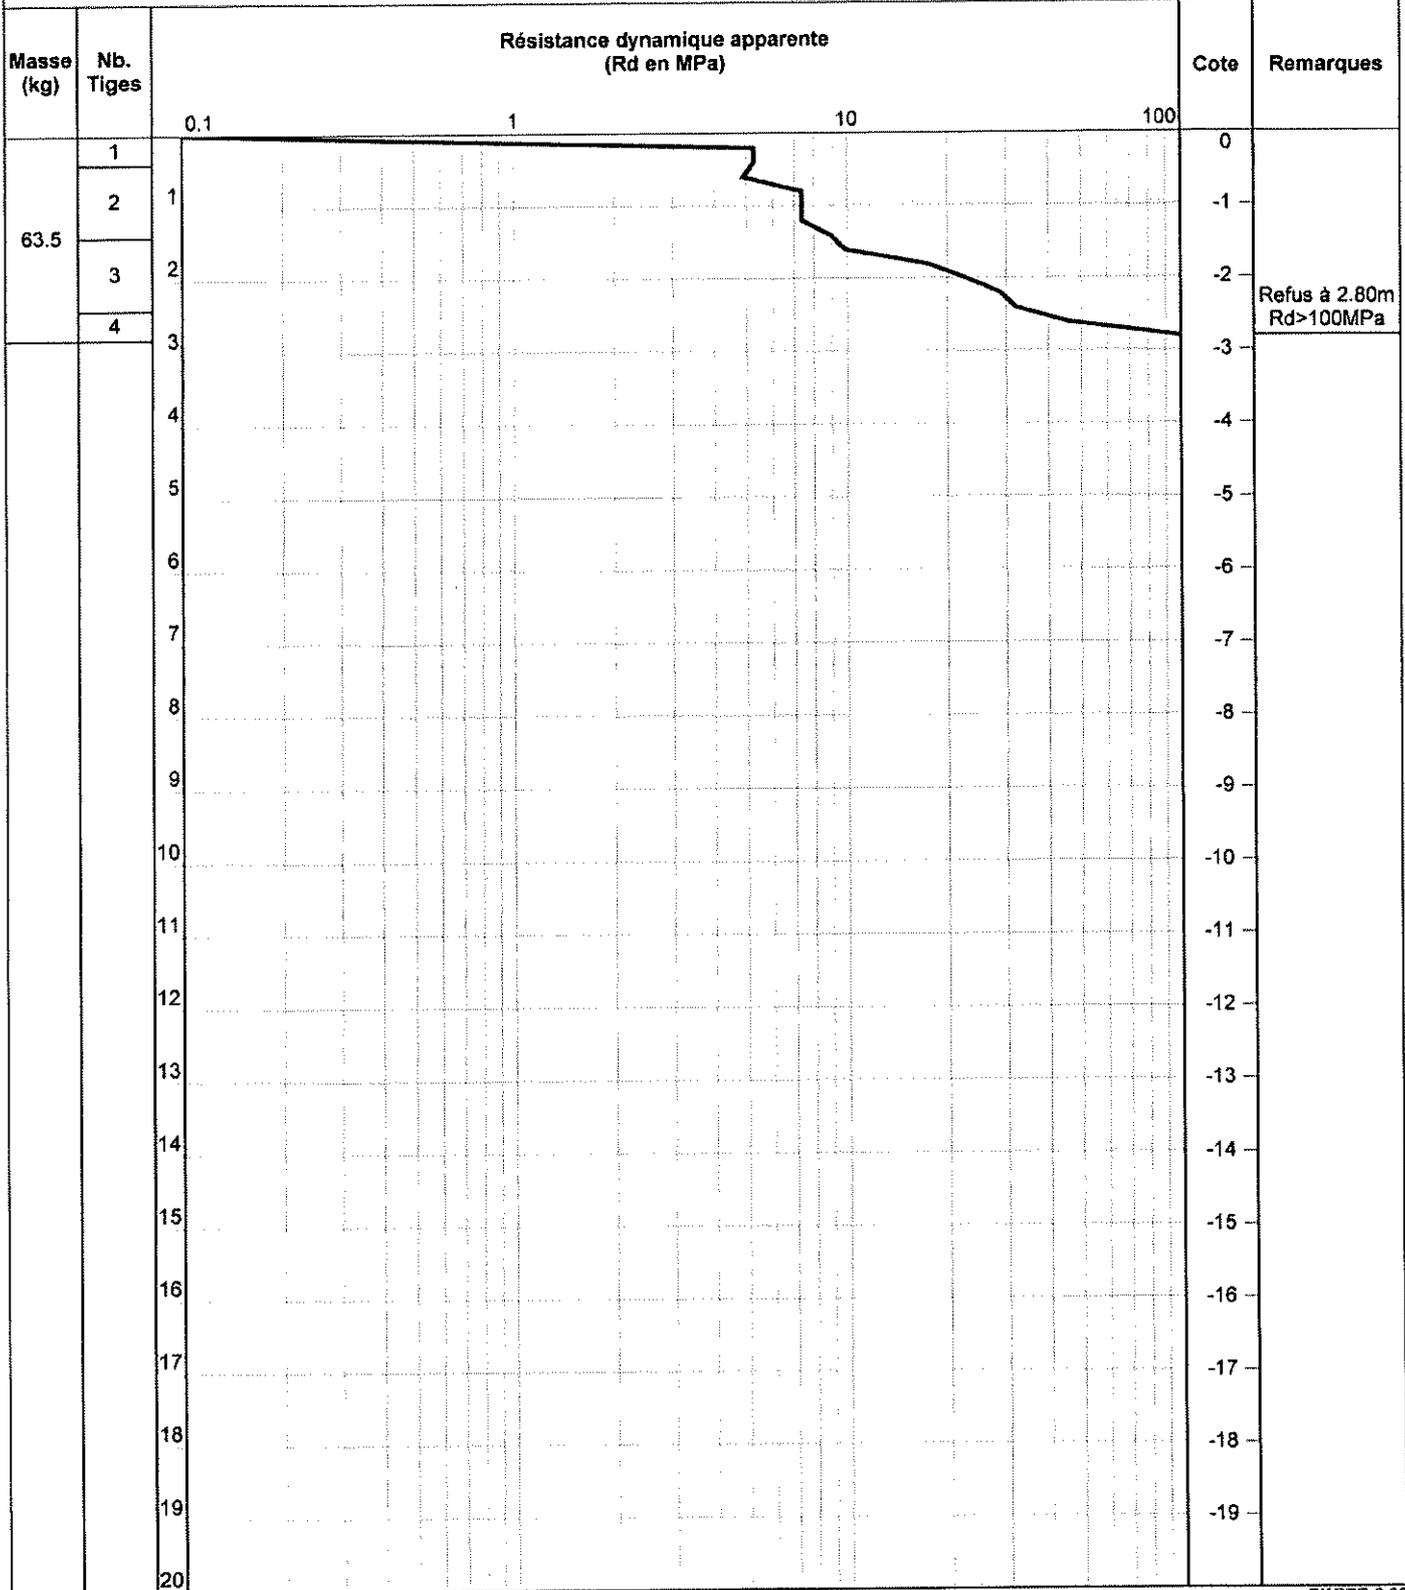
Caractéristiques du pénétromètre dynamique PDB

Masse mouton :	63.5 kg	Masse enclume :	12.37 kg
Hauteur de chute :	75 cm	Masse de la pointe :	1.05 kg
Section de la pointe :	20.428 cm ²	Masse d'une tige :	6.31 kg
Observations :
