Plan Local d'Urbanisme Changements de destination

Dossier de modification de décembre 2022

Le présent document identifie les changements de destination déterminés dans le cadre du PLU :

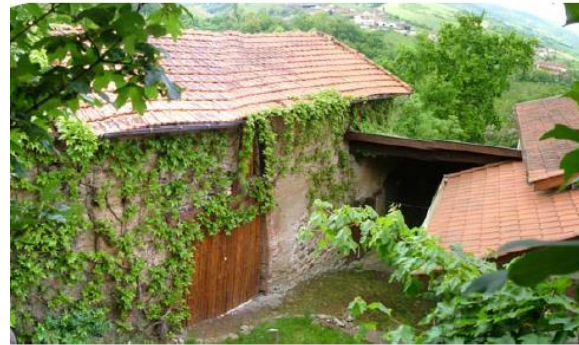
• TYPOLOGIE ARCHITECTURALE :

Deux bâtiments de part et d'autre d'une cour.

Un des bâtiments est habité.

Présence d'une piscine.

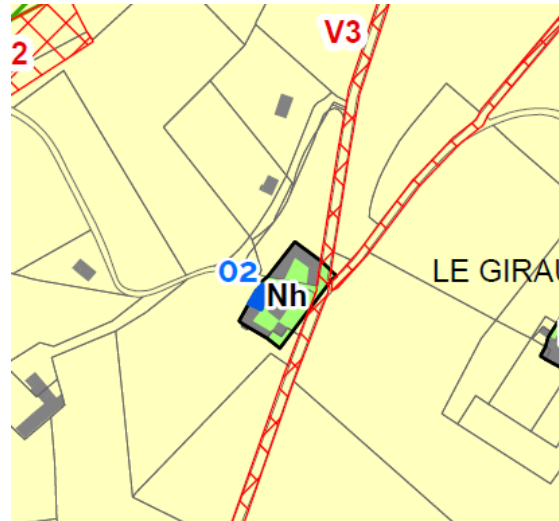
N°2

Deux grands et beaux ensembles immobiliers

Très bel ensemble architectural traditionnel, autour d'une cour intérieure fermée **Photo 2** par un portail.

Murs partiellement en pierre et pisé.

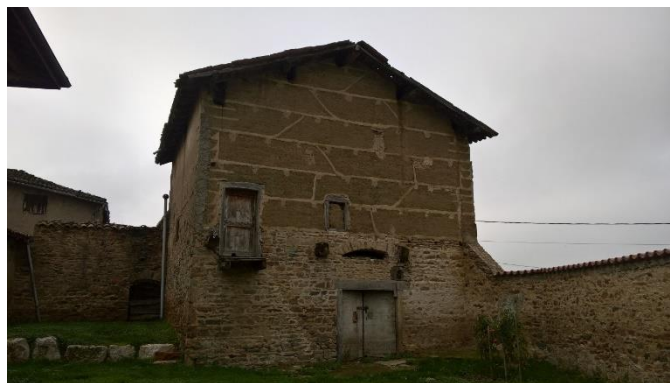
TYPOLOGIE ARCHITECTURALE :

Murs partiellement en pierre et pisé.

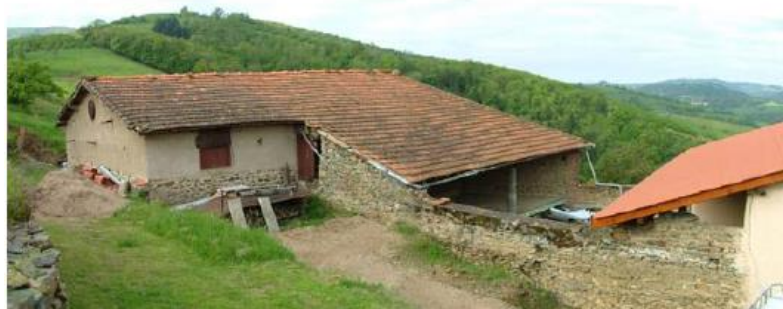
Bâtiments isolés

Deux bâtiments séparés par une cour intérieure fermée par des murs.

Un des bâtiments a été rénové et est occupé (habitation).

La volumétrie tient compte de la pente.

Sous bassement en pierre et murs en pisé.

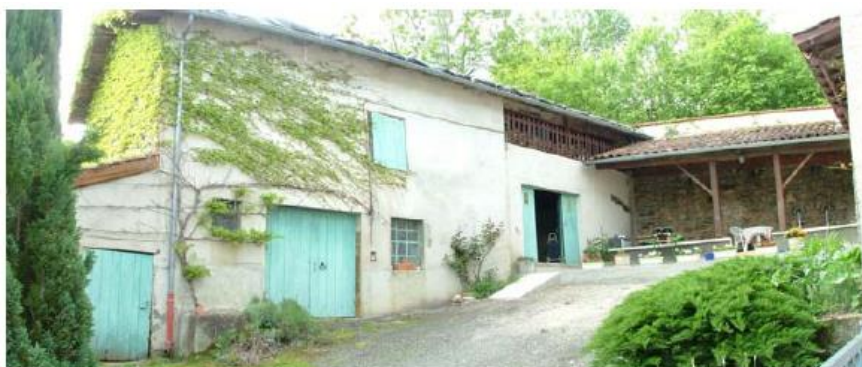
Ancienne ferme, une partie est déjà habitée. Bon état général.

Partie basse en pierre, étage en pisée, entièrement recouvert d'enduit. Toiture en tuile ronde en mauvais état.

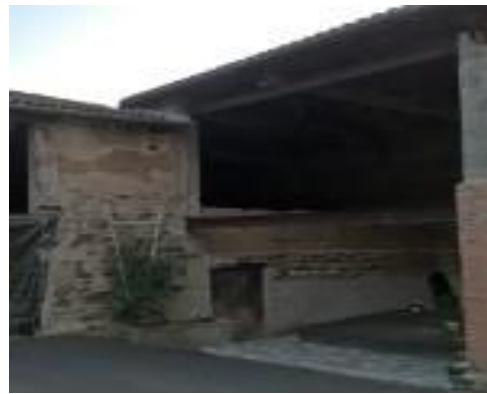
Hangar donnant sur une cour encadrée de différents bâtiments : anciens bâtiments agricoles et habitation.

Construction en pisé

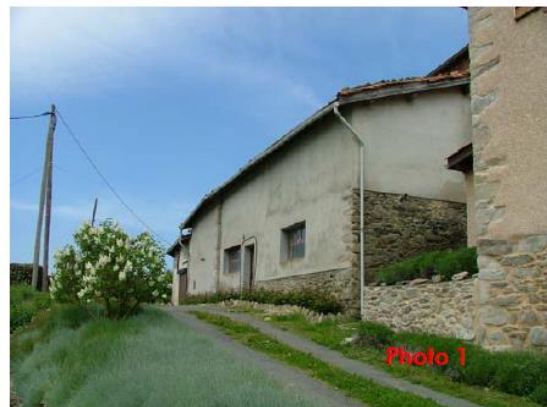
Photo 1

Pente assez forte

Deux bâtiments autour d'une cour fermée, sur une face par un soutènement. Une aile est déjà habitée. L'autre aile, ancienne étable, pourrait être aménagée.

Sous bassement pierre, murs en pisé.

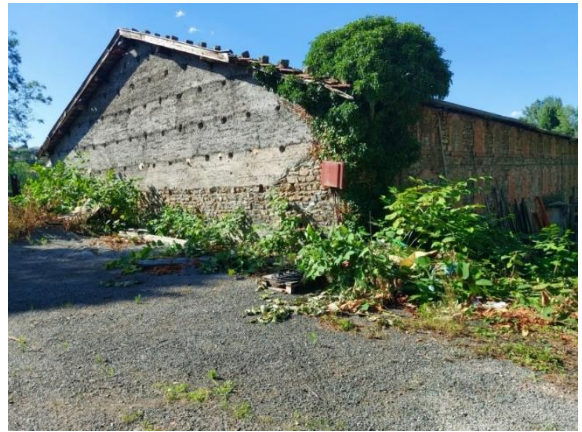
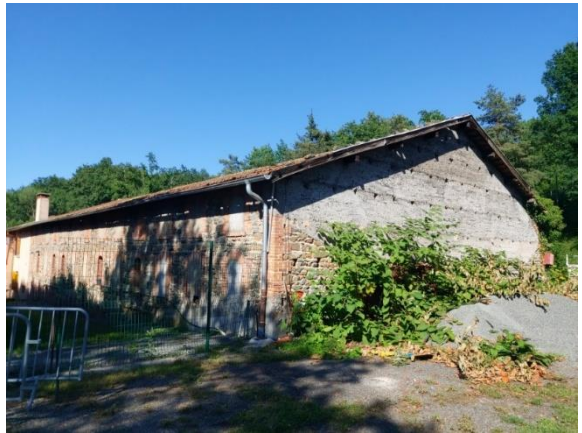
Ancien bâtiment en pierre, briques et mâchefer. Les ouvertures ont été bouchées mais sont déja existantes en rythme régulier s peuvent être réouvertes pour u de logements.

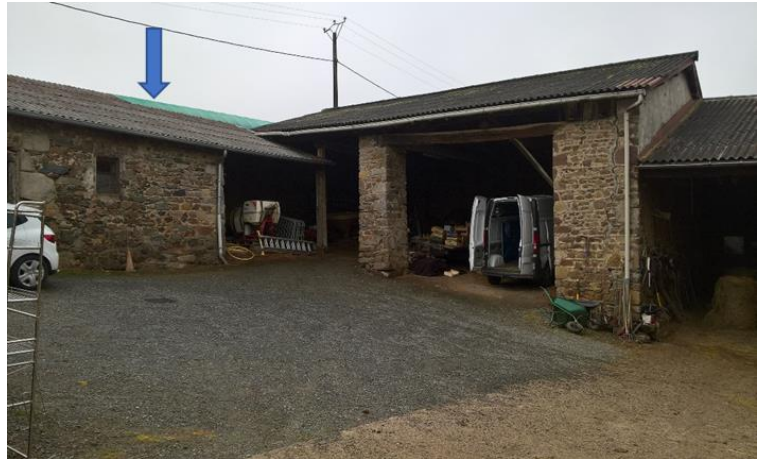
Ancien bâtiment en pierre, entièrement fermé et intégré à un ensemble bâti. Seule la partie fermée est concernée.
