# Plan Local d'Urbanisme Commune de Courzieu Changements de destination

Dossier de modification de janvier 2026

Le présent document identifie les changements de destination déterminés dans le cadre du PLU :

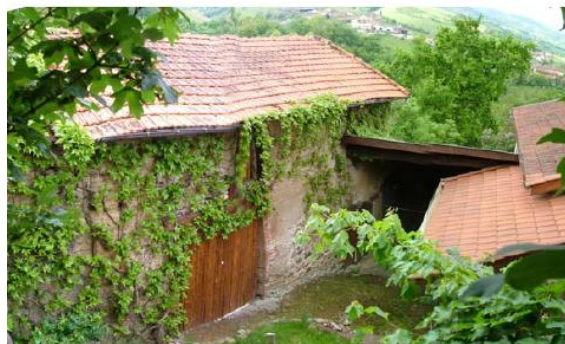
- **TPOLOGIE ARCHITECTURALE :**

Deux bâtiments de part et d'autre d'une cour.

Un des bâtiments est habité.

Présence d'une piscine.

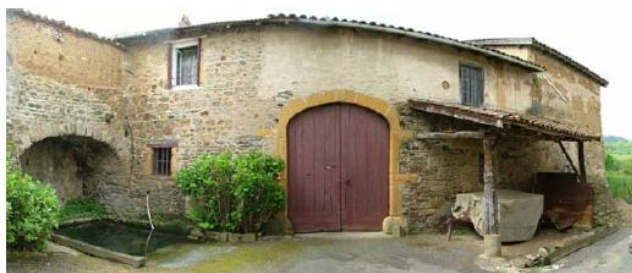
Photo 1

Deux grands et beaux ensembles immobiliers

Très bel ensemble architectural traditionnel, autour d'une cour intérieure fermée **Photo 2** par un portail.

Murs partiellement en pierre et pisé.

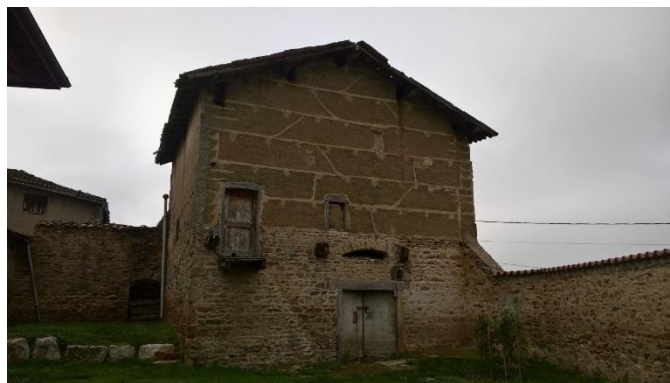
#### TYPOLOGIE ARCHITECTURALE :

Murs partiellement en pierre et pisé.

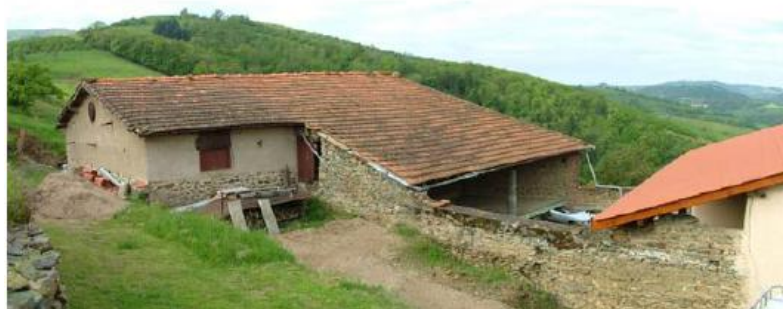
Bâtiments isolés

Deux bâtiments séparés par une cour intérieure fermée par des murs.

Un des bâtiments a été rénové et est occupé (habitation).

La volumétrie tient compte de la pente.

Sous bassement en pierre et murs en pisé.

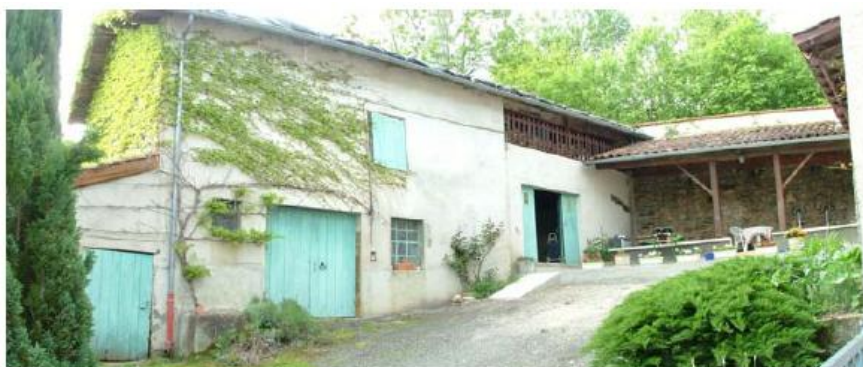
Ancienne ferme, une partie est déjà habitée. Bon état général.

Partie basse en pierre, étage en pisée, entièrement recouvert d'enduit. Toiture en tuile ronde en mauvais état.

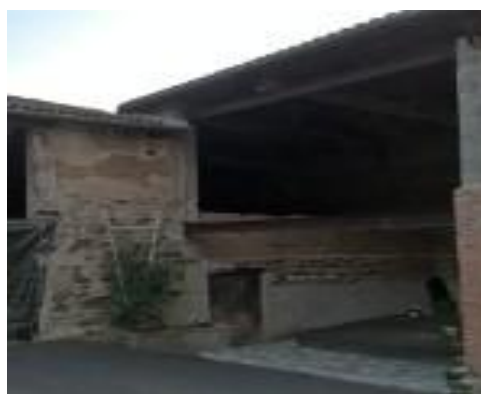
Hangar donnant sur une cour encadrée de différents bâtiments : anciens bâtiments agricoles et habitation.

Construction en pisé

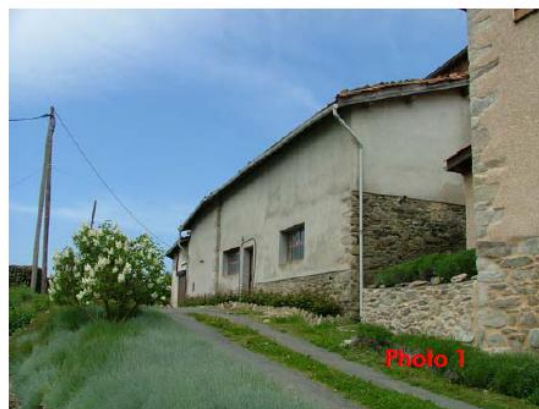
Photo 1

Pente assez forte

Deux bâtiments autour d'une cour fermée, sur une face par un soutènement. Une aile est déjà habitée. L'autre aile, ancienne étable, pourrait être aménagée.

Sous bassement pierre, murs en pisé.

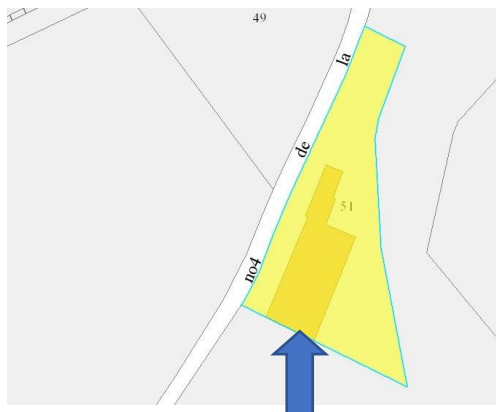
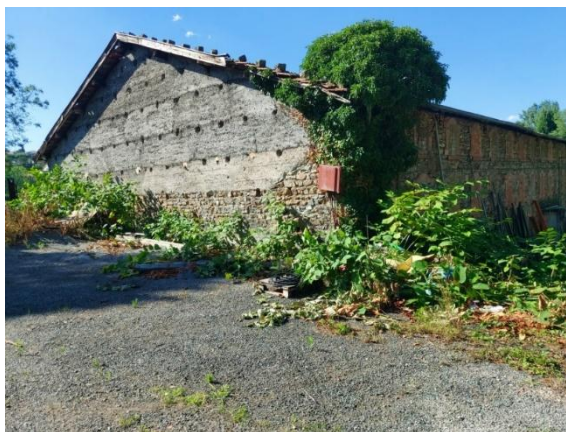
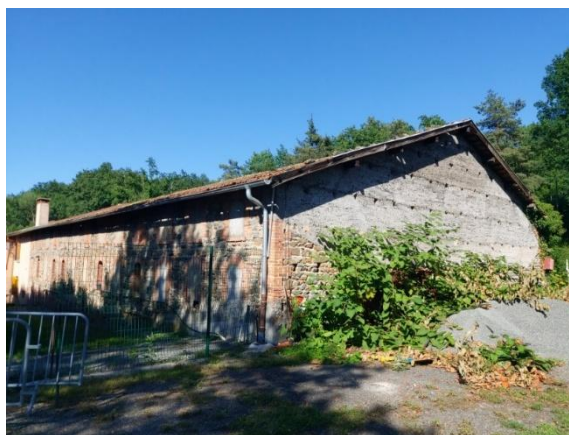
Ancien bâtiment en pierre, briques et mâchefer. Les ouvertures ont été bouchées mais sont déjà existantes en rythme régulier s peuvent être réouvertes pour u de logements.
